事故・故障等発生報告書

NDC 社発 2 6－1 5 7 号  
令和 8 年 7 月 3 日

| 件 名 | MH I 原子力研究開発株式会社<br>材料ホットラボ施設における火災について（第 1 報） |

## MHI 原子力研究開発株式会社 材料ホットラボ施設における火災について (第 1 報)

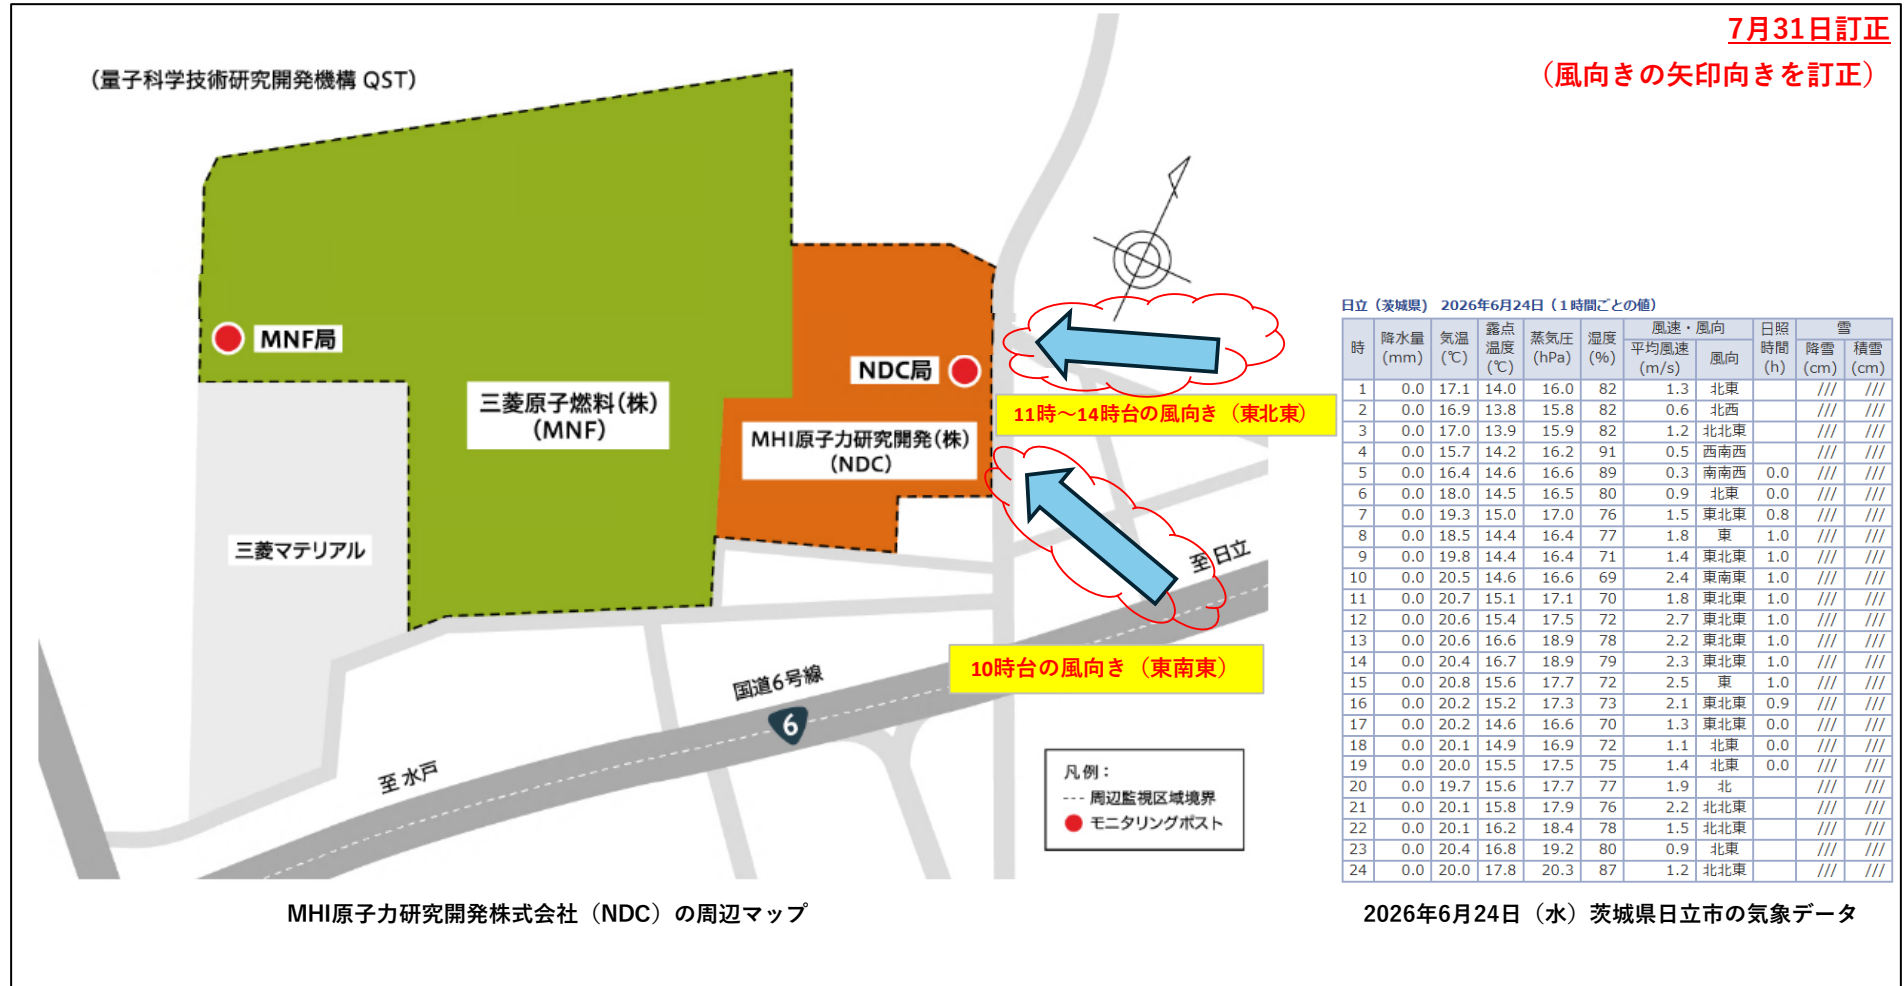
図 8-2 発災日の風向き経時変化及びモニタリングポスト位置 (NDC 局、MNF 局)

本事象に伴う人的災害の発生及び周辺環境への影響はなく、モニタリングポスト及び排気ダストモニタ（材料ホットラボ施設）指示値の変動もなかった（図 8-1、図 8-2）。
