事故・故障等発生報告書

| 件 名 | 東海発電所・東海第二発電所<br>原子力館電源盤内における発煙の確認について (第 2 報) |

## 東海発電所・東海第二発電所 原子力館電源盤内における発煙の確認について

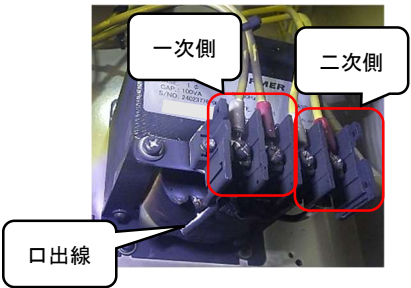
| 当該空調機電源盤の確認結果 | |
|---|---|
| 確 認 結 果 | <div style="display: flex; justify-content: space-around;"> <div style="text-align: center;"> <p>電源盤外観</p> </div> <div style="text-align: center;"> <p>電源盤内</p> </div> </div> <div style="display: flex; justify-content: space-around; margin-top: 10px;"> <div style="text-align: center;"> <p>当該変圧器正面</p> </div> <div style="text-align: center;"> <p>当該変圧器上部</p> </div> <div style="text-align: center;"> <p>当該変圧器下部</p> </div> </div> <p>外観目視点検をしたところ、当該変圧器本体及び当該変圧器に接続する近傍のケーブルの一部に、すすの付着や変色、溶融跡等を確認した。</p> <p>また、その他の構成機器には焼損等の異常がないことを確認した。このことから、発煙は当該変圧器の一次側口出線付近から発生した可能性がある。</p> |

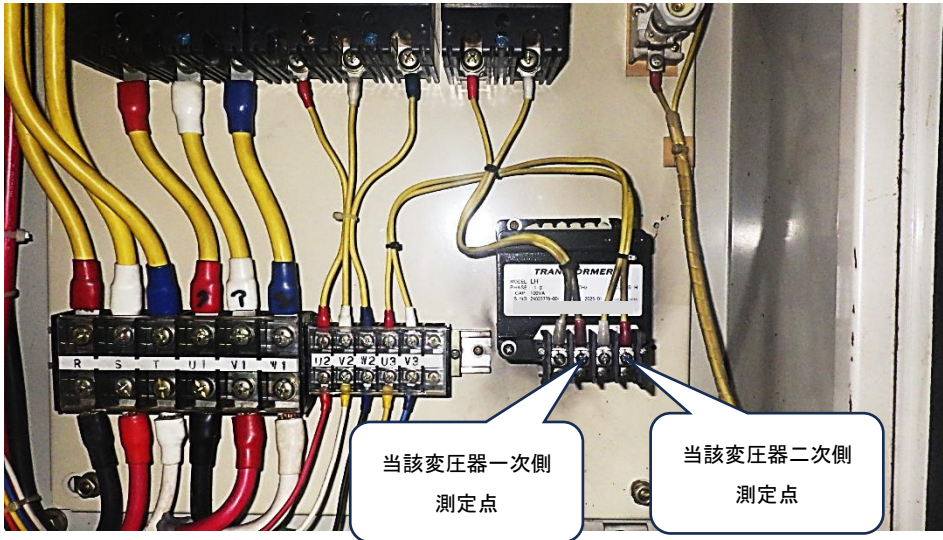
<table><tr> <th>測定日</th> <th>対象</th> <th>測定値</th> <th>判定基準</th> <th>結果</th> <th>備考</th> </tr><tr> <td rowspan="2">1月16日</td> <td>当該変圧器<br/>一次側～対地間</td> <td>265 MΩ</td> <td>0.4 MΩ<br/>以上</td> <td>良</td> <td>—</td> </tr><tr> <td>当該変圧器<br/>二次側～対地間</td> <td>500 MΩ</td> <td>0.2 MΩ<br/>以上</td> <td>良</td> <td>—</td> </tr></table>

<p>使用測定器：絶縁抵抗計<br/>(型式：IR4051 校正有効期限：2027年11月24日)</p> <p>当該変圧器の絶縁抵抗を測定した結果、異常がないことを確認した。</p> | 測定日    | 対象           | 測定値 | 判定基準 | 結果 | 備考 | 1月16日 | 当該変圧器<br>一次側～対地間 | 265 MΩ | 0.4 MΩ<br>以上 | 良 | — | 当該変圧器<br>二次側～対地間 | 500 MΩ | 0.2 MΩ<br>以上 | 良 | — |
| 測定日 | 対象 | 測定値 | 判定基準 | 結果 | 備考 | | | | | | | | | | | | | |
| 1月16日 | 当該変圧器<br>一次側～対地間 | 265 MΩ | 0.4 MΩ<br>以上 | 良 | — | | | | | | | | | | | | | |
| | 当該変圧器<br>二次側～対地間 | 500 MΩ | 0.2 MΩ<br>以上 | 良 | — | | | | | | | | | | | | | |
| 備 考 | — | | | | | | | | | | | | | | | | | |

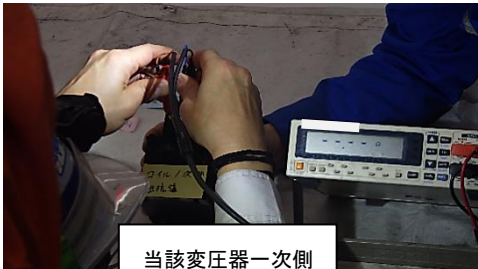
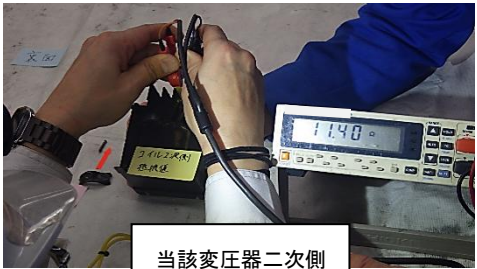
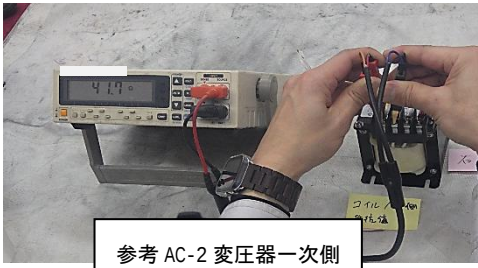
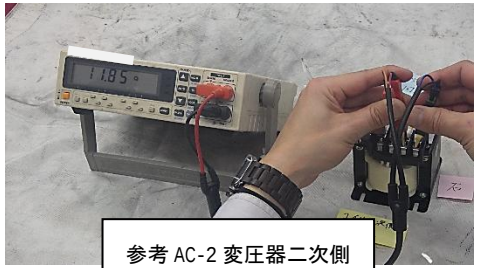
| 当該変圧器等の巻線抵抗測定結果 | | | | | | | | | | | | | | | | | | | | | | |
|---|---|---|---|---|---|---|---|---|---|---|---|---|---|---|---|---|---|---|---|---|---|---|
| | <p>【巻線抵抗測定結果】</p> <table border="1"> <thead> <tr> <th>測定日</th> <th>対象</th> <th>測定値</th> <th>目安値</th> <th>結果</th> <th>備考</th> </tr> </thead> <tbody> <tr> <td rowspan="2">1月16日</td> <td>当該変圧器一次側</td> <td>測定不可</td> <td rowspan="2">同型式の健全な変圧器と比較して著しい相違がないこと</td> <td>否</td> <td>—</td> </tr> <tr> <td>当該変圧器二次側</td> <td>11.40 Ω</td> <td>良</td> <td>—</td> </tr> </tbody> </table> | | | | | 測定日 | 対象 | 測定値 | 目安値 | 結果 | 備考 | 1月16日 | 当該変圧器一次側 | 測定不可 | 同型式の健全な変圧器と比較して著しい相違がないこと | 否 | — | 当該変圧器二次側 | 11.40 Ω | 良 | — | |
| <p>使用測定器：ミリオームハイテスタ<br/> (型式：3540                      校正有効期限：2028年1月29日)</p> <p>当該空調機電源盤より当該変圧器を取り外して、当該変圧器の巻線抵抗を測定した結果、一次側の巻線抵抗が測定不可であることを確認した。また二次側の巻線抵抗を測定した結果、異常がないことを確認した。<br/> なお、当該空調機と同型式の空調機3台（AC-1～3）の電源盤内の変圧器についても一次側及び二次側の巻線抵抗を測定した結果、異常がないことを確認した。</p> | | | | | | | | | | | | | | | | | | | | | | |

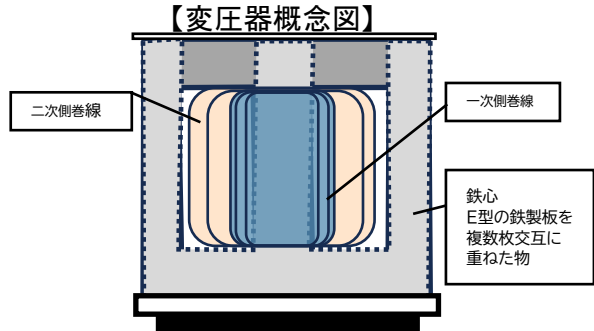
| | <p>当該変圧器を分解し、一次側巻線と二次側巻線状況について確認を行った結果は以下の通り。</p> <p>○一次側巻線<br/>一次側巻線を解線した結果、レアショート（層間短絡）による部分的な短絡痕は確認されなかったものの、全体的に溶着し解線しづらく巻線表面が黒く変色（炭化）していた。このため、変圧器巻線が全体的に発熱し、焼損に至った可能性がある。なお、巻線の導通確認については、口出線が断線しており確認できなかった。</p> <p>○二次側巻線<br/>二次側巻線を解線した結果、解線しづらい部位はなく、外観も損傷は確認されなかったものの、巻線表面が一部黒く変色していた。また、巻線の導通を確認した結果、導通があり断線がないことを確認した。</p> |

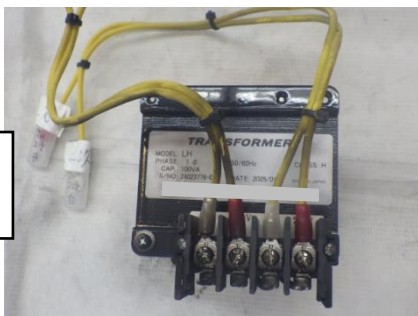
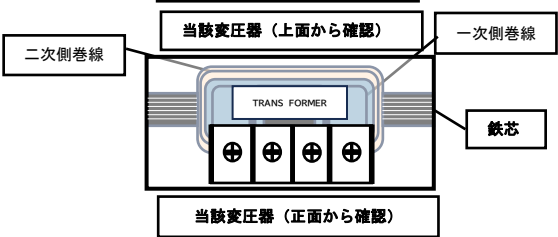
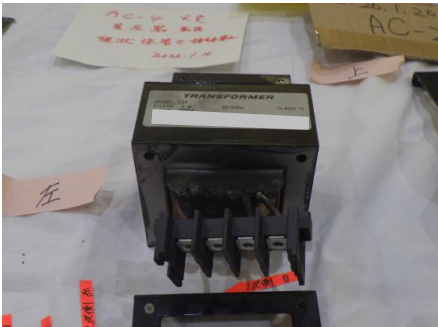
| 確 認 結 果 | <div><div>【変圧器概念図】</div><div><p>二次側巻線</p><p>一次側巻線</p><p>鉄心<br/>E型の鉄製板を複数枚交互に重ねた物</p></div><div>【当該変圧器外】</div><div></div><div><div>【当該変圧器（上面から確認）】</div><div><p>二次側巻線</p><p>一次側巻線</p><p>鉄芯</p><p>TRANS FORMER</p><p>当該変圧器（正面から確認）</p></div><div>【分解前変圧器】</div><div></div><div>【鉄芯】<br/>(薄い金属板を重ね合わせた構造)</div><div></div><p>当該変圧器の鉄心は薄い金属板を重ね合わせた構造であるため、分解し目視にて確認した結果、溶着・短絡痕等、変圧器の異常発熱に至るような異常がないことを確認した。</p></div></div> |

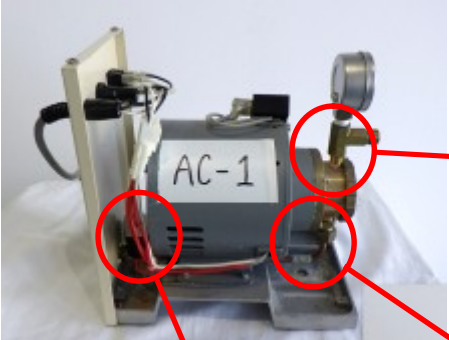
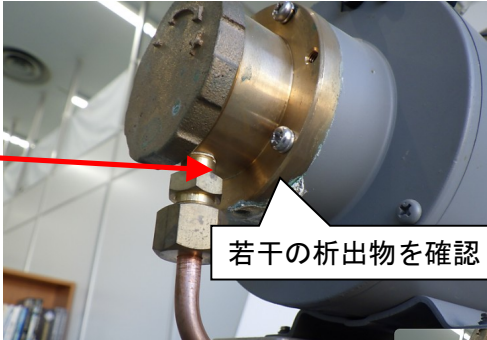
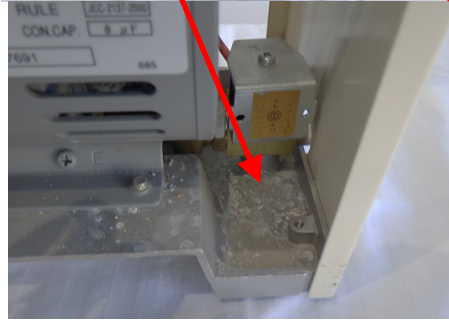
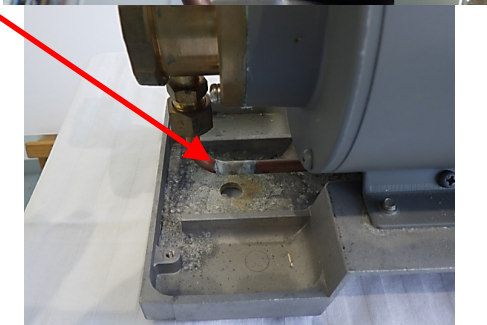
| 当該加湿器電動機の確認結果 | |
|---|---|
| 確 認 結 果 | <div><p>【同型式の加湿器電動機（ＡＣ－１）外観確認】</p><p>若干の析出物を確認</p></div> |

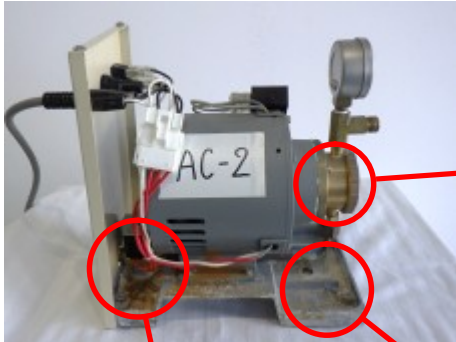
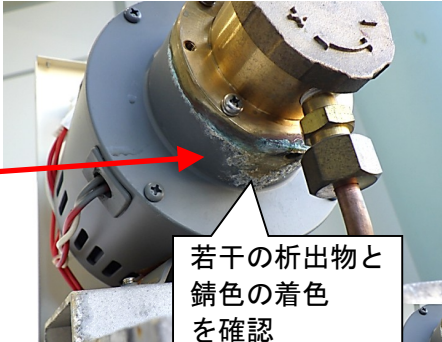
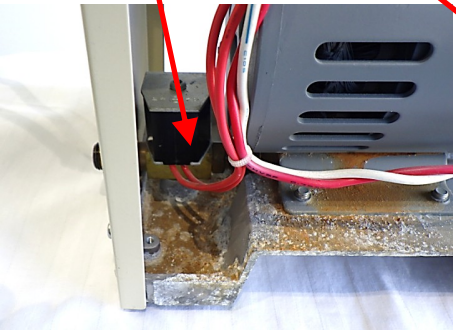
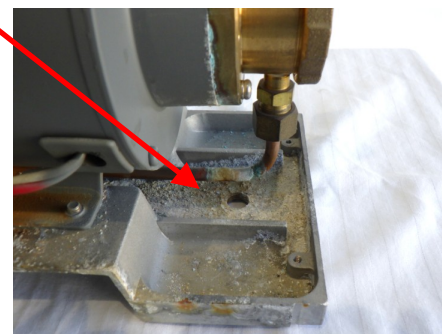
| 当該加湿器電動機の確認結果 | |
|---|---|
| | <div><p>【同型式の加湿器電動機（ＡＣ－２）外観確認】</p><p>若干の析出物と錆色の着色を確認</p></div> |

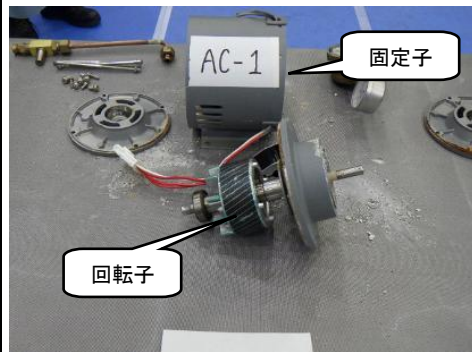
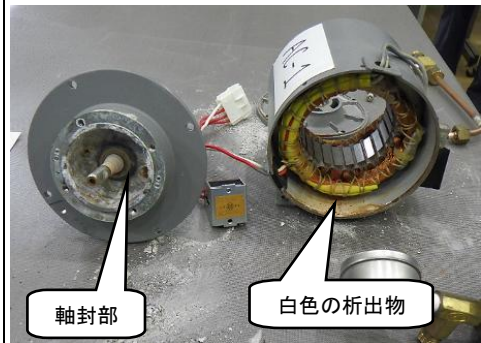
ＡＣ－１加湿器電動機の分解確認

電動機を分解した結果、巻線部に錆の付着や変色及び溶融等の異常はなく、回転子にも錆の付着及び変色等の異常はなかったが、軸封部には、析出物の付着を確認した。また、ケーシング内部の下部に白色の析出物を確認した。

なお、ポンプ側を確認したところ、ドレン孔が詰まり気味でありケーシング内部に白色の析出物及び緑青色の析出物を確認した。また、負荷側軸受ハウジング内部にも同様の析出物を確認した。

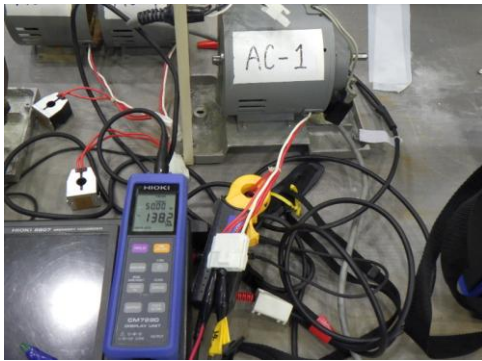
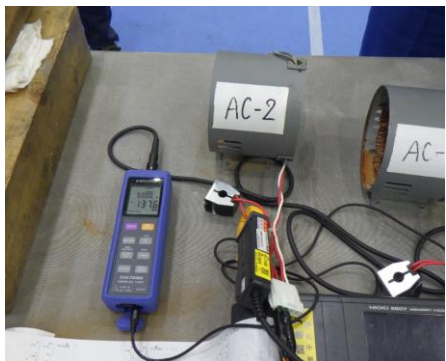
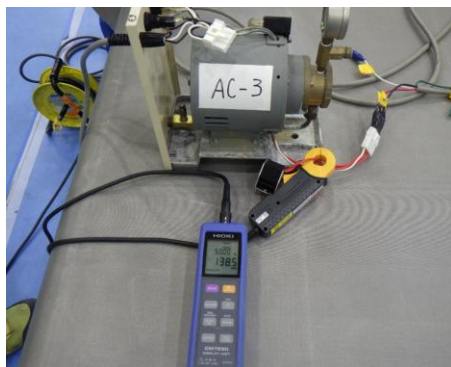
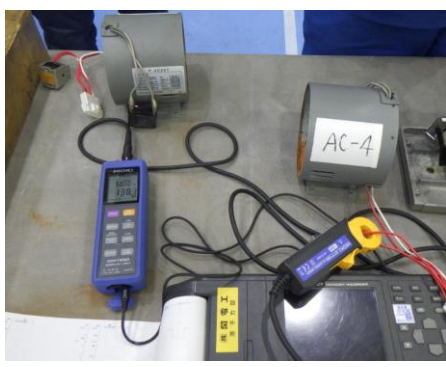
<table><tr><th>測定日</th><th>対象</th><th>測定値</th><th>結果</th><th>備考</th></tr><tr><td rowspan="4">3月4日</td><td>AC－１</td><td>約 139mA</td><td>良</td><td>－</td></tr><tr><td>AC－２</td><td>約 139mA</td><td>良</td><td>－</td></tr><tr><td>AC－３</td><td>約 138mA</td><td>良</td><td>－</td></tr><tr><td>AC－４</td><td>約 139mA</td><td>良</td><td>－</td></tr></table>

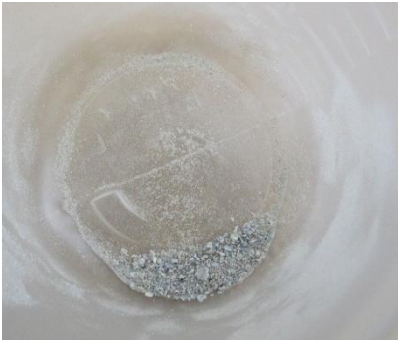
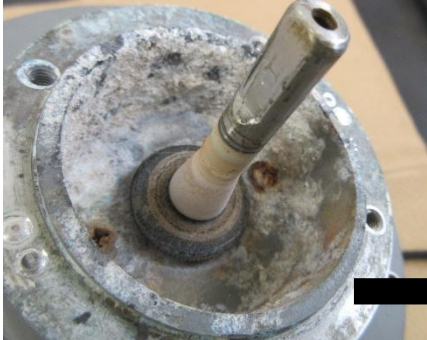
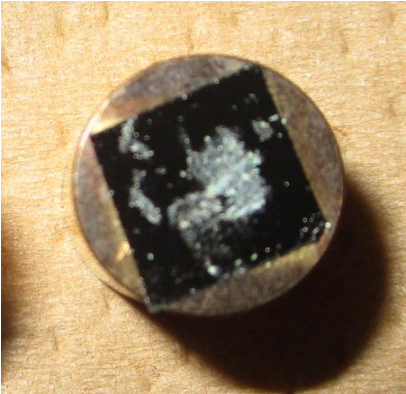
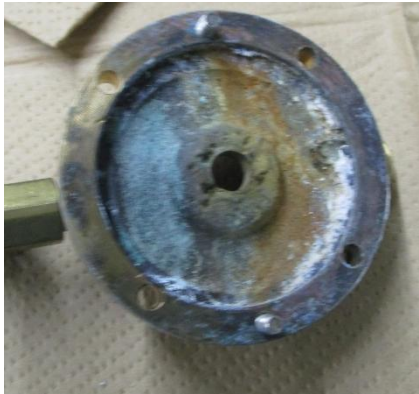
## 空調機ＡＣ－１加湿器析出物成分分析について

<table><tr> <th></th><th>白色<br/>析出物</th><th>青緑色<br/>析出物</th><th>参考<br/>Al (OH)<sub>3</sub></th><th>参考<br/>Cu (CH<sub>3</sub>CO<br/>O)<sub>2</sub><br/>・ Cu (OH)<sub>2</sub></th></tr><tr> <td>C (質量%)</td><td>1 8. 4</td><td>2 7. 3</td><td>—</td><td>1 7. 2</td></tr><tr> <td>O (質量%)</td><td>5 5. 9</td><td>3 7. 4</td><td>6 1. 5</td><td>3 4. 4</td></tr><tr> <td>Al (質量%)</td><td>2 3. 4</td><td>1. 0</td><td>3 4. 6</td><td>—</td></tr><tr> <td>Cu (質量%)</td><td>—</td><td>2 6. 6</td><td>—</td><td>4 5. 5</td></tr></table>

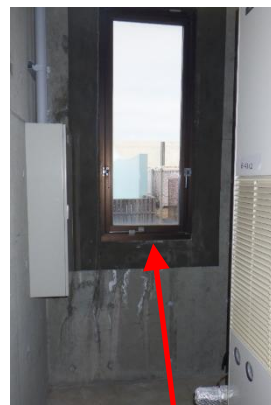
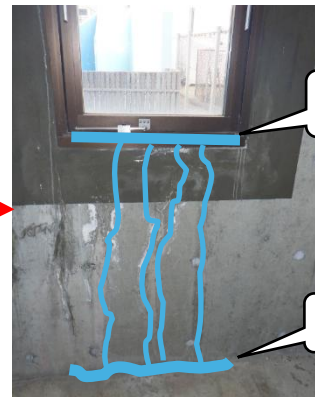
【ＡＣ－２～４空調機械室の室内状況】

雨の吹込み

床面に垂れる

屋上から雨漏れが発生  
壁面を伝い床面に雨水が垂れる

屋上から雨漏れ

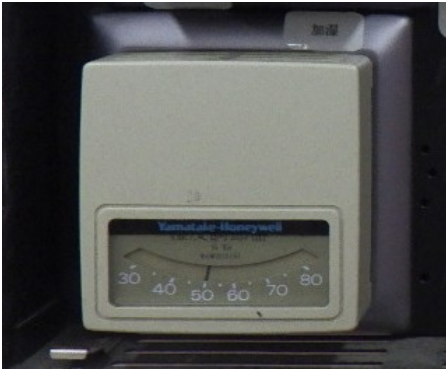
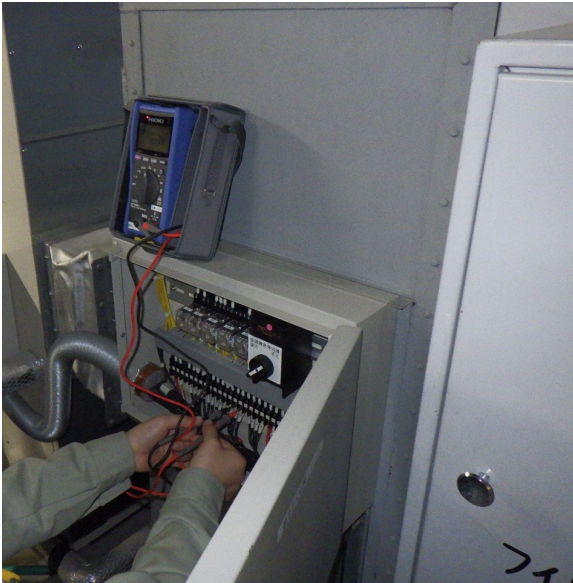
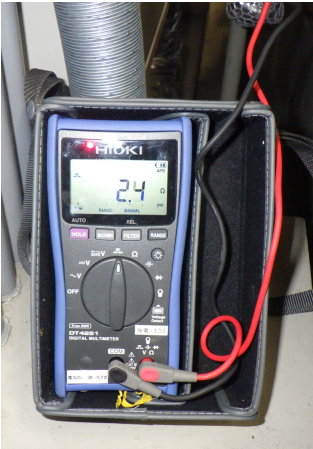
| 湿度センサーの点検確認結果 | |
|---|---|
| 確 認 結 果 | <div>１．湿度センサー検出部</div> <div></div> <div>当該空調機及び空調機ＡＣ－１～３の送風先の湿度センサーは、湿度設定を変更することで接点が正常にＯＮ－ＯＦＦし異常のないことを確認した。</div> |

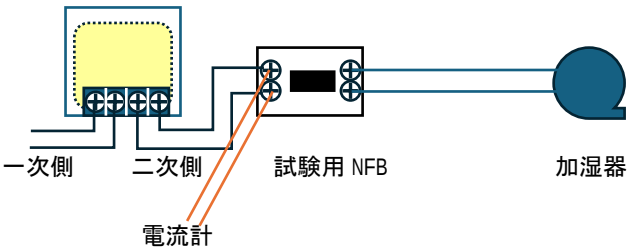
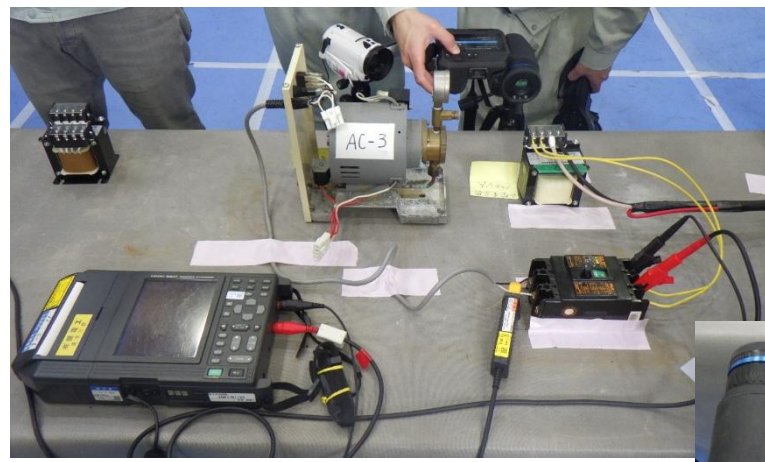
| モックアップ試験結果 | | | | | | | | | | | | | | | | | | | | | | | | | | | | | | | | | |
|---|---|---|--|---|---|---|---|---|---|---|---|---|---|---|---|---|---|---|---|---|---|---|---|---|---|---|---|---|---|---|---|---|---|
| 確 認 内 容 | 公設消防立会の下、模擬回路を構成して新品と固着したＡＣ－３加湿器電動機の運転状態と変圧器の過熱状況をサーモグラフィーにより確認を行う。<br>また、変圧器は当該変圧器と同型品の新品を使用する。 | | | | | | | | | | | | | | | | | | | | | | | | | | | | | | | | |
| 確 認 結 果 | <p>(回路構成)</p> <table><tr><td>仕様書番号</td><td></td></tr><tr><td>品 名</td><td>乾式変圧器</td></tr><tr><td>形 式</td><td>LH</td></tr><tr><td>相 数</td><td>1 φ</td></tr><tr><td>容 量</td><td>100 VA</td></tr><tr><td>周 波 数</td><td>50/60 Hz</td></tr><tr><td>1 次 電 圧</td><td>420V</td></tr><tr><td>2 次 電 圧</td><td>200V</td></tr><tr><td>2 次 電 流</td><td>0.5 A</td></tr></table> <p>(１) 変圧器温度変化</p> <table><tr><td>新品の加湿器</td><td>ＡＣ－３</td></tr><tr><td>初期温度 20℃</td><td>初期温度 23℃</td></tr><tr><td>1 分経過 22℃</td><td>1 分経過 27℃</td></tr><tr><td>10 分経過 26℃</td><td>10 分経過 58℃</td></tr><tr><td>20 分経過 ー℃</td><td>20 分経過 66℃</td></tr></table> <p>(２) 電流値</p> <table><tr><td>新品の加湿器</td><td>ＡＣ－３</td></tr><tr><td>0.38A</td><td>1.14A</td></tr></table> <p>新品に電圧を印加した場合、変圧器は若干の温度上昇は認められた程度であったが、ＡＣ－３に電圧を印加した場合、変圧器は２０分の通電で４０℃以上の温度上昇が認められた。</p> | 仕様書番号 | | 品 名 | 乾式変圧器 | 形 式 | LH | 相 数 | 1 φ | 容 量 | 100 VA | 周 波 数 | 50/60 Hz | 1 次 電 圧 | 420V | 2 次 電 圧 | 200V | 2 次 電 流 | 0.5 A | 新品の加湿器 | ＡＣ－３ | 初期温度 20℃ | 初期温度 23℃ | 1 分経過 22℃ | 1 分経過 27℃ | 10 分経過 26℃ | 10 分経過 58℃ | 20 分経過 ー℃ | 20 分経過 66℃ | 新品の加湿器 | ＡＣ－３ | 0.38A | 1.14A |

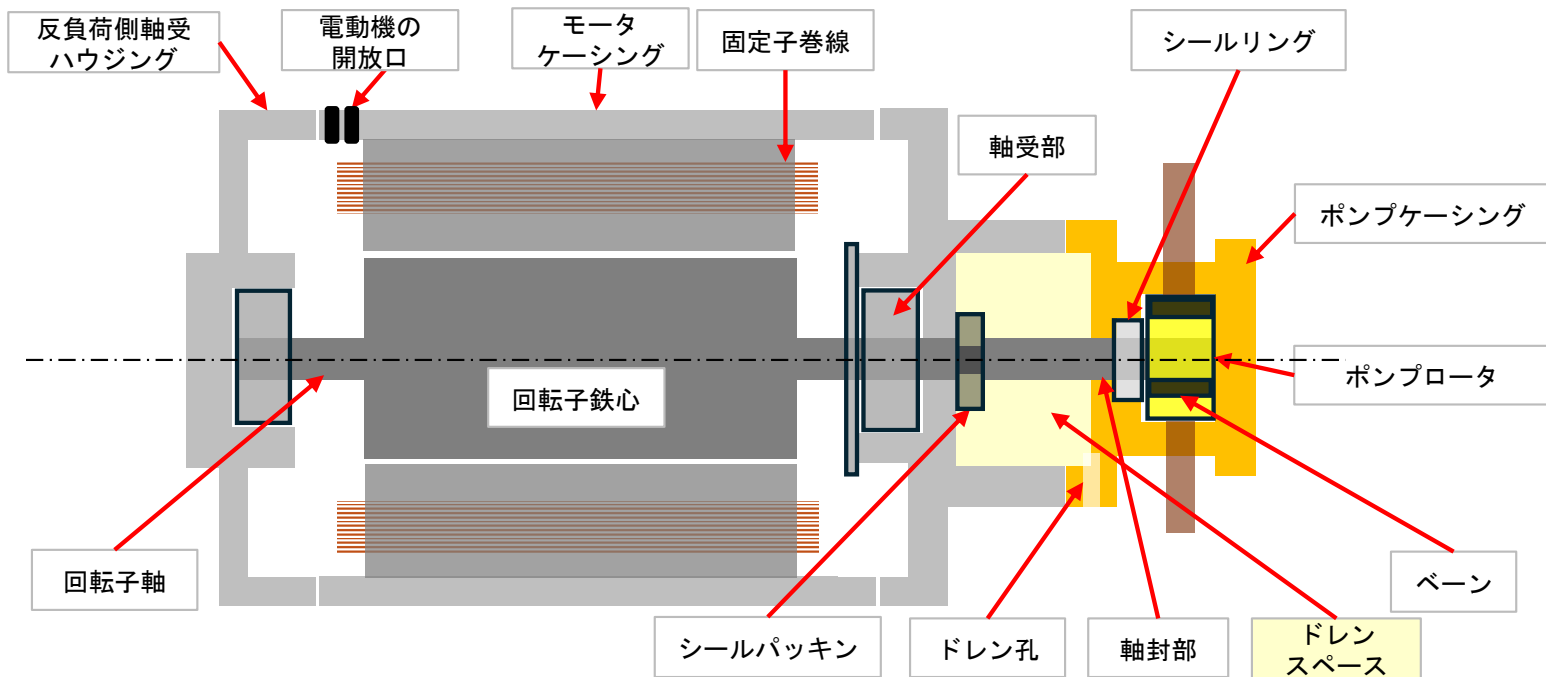
## 断面図

### ①凝集剤を含む噴霧水の当該加湿器電動機軸受部等への流入
