事故・故障等発生報告書

04 原機 (サ) 108
令和 5 年 2 月 17 日

発 生 年 月 日	令和 5 年 2 月 8 日 (水)
発 生 場 所	A 棟第二機械室 (管理区域)
件 名	核燃料サイクル工学研究所 A 棟における ケーブルの溶融痕確認について (第 1 報)
状 況 原 因 対 策 環 境 へ の 影 響	別添のとおり

核燃料サイクル工学研究所 A棟におけるケーブルの熔融痕確認について

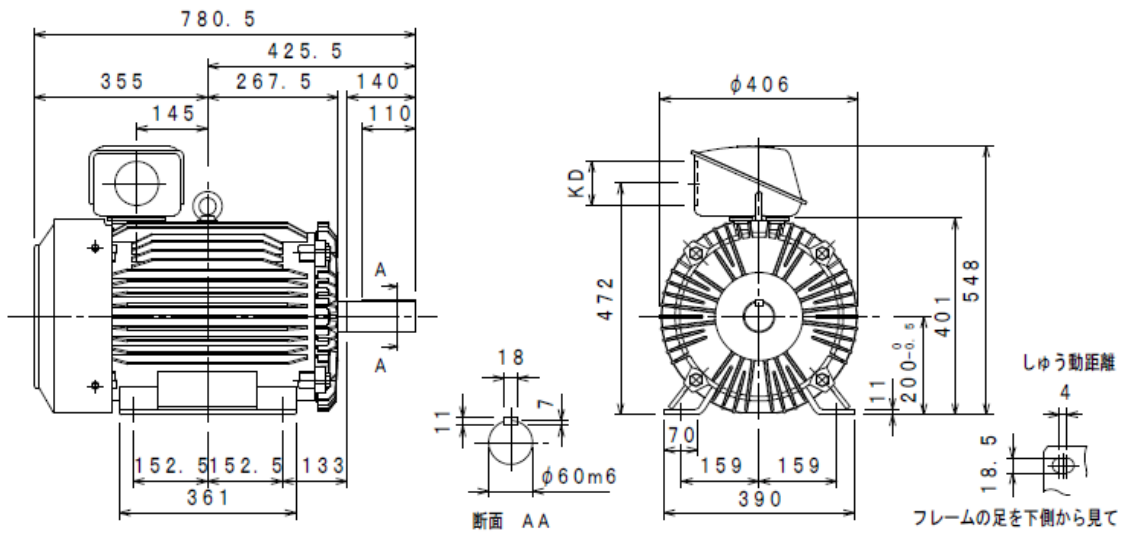
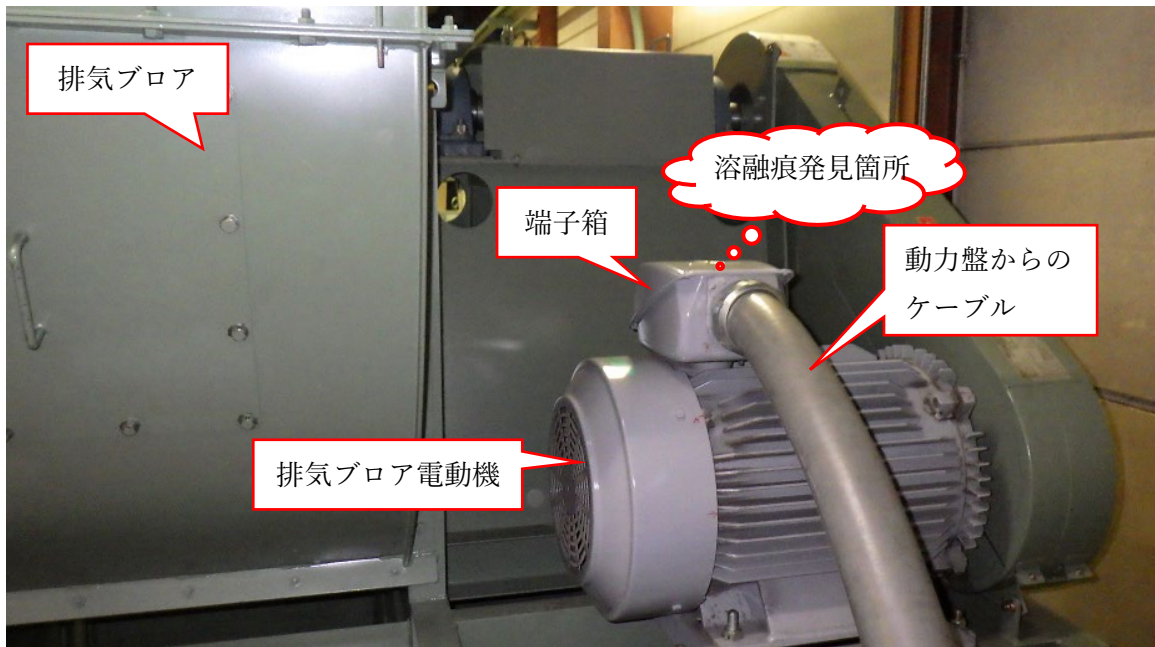
当該排気ブロア電動機の端子箱の仕様や現場状況

仕様
定格出力 37 kW 3相 200V
製造年 2014年

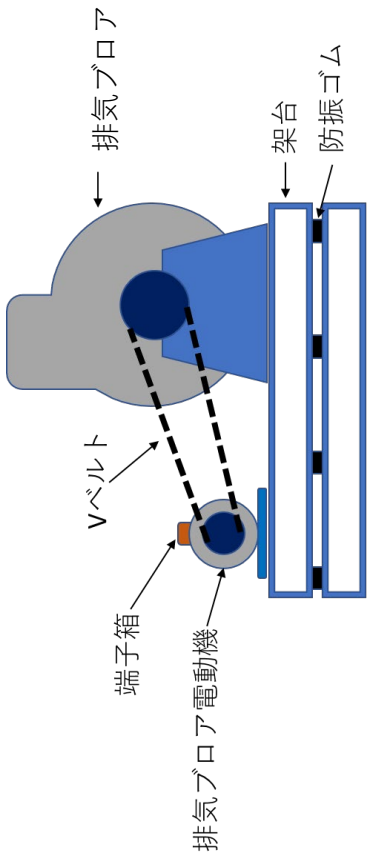
図1 排気ブローアの概要図

- 排気ブローアに排気ブローア電動機が隣接しており、共に防振ゴムを取り付けた架台に設置されている。
- 排気ブローア電動機で発生する大きな振動について、防振ゴムにより軽減させている。
- 端子箱は、排気ブローア電動機に直接接続されており、防振ゴムで振動は軽減されているが、これらの機器に由来する微細な振動を受ける。

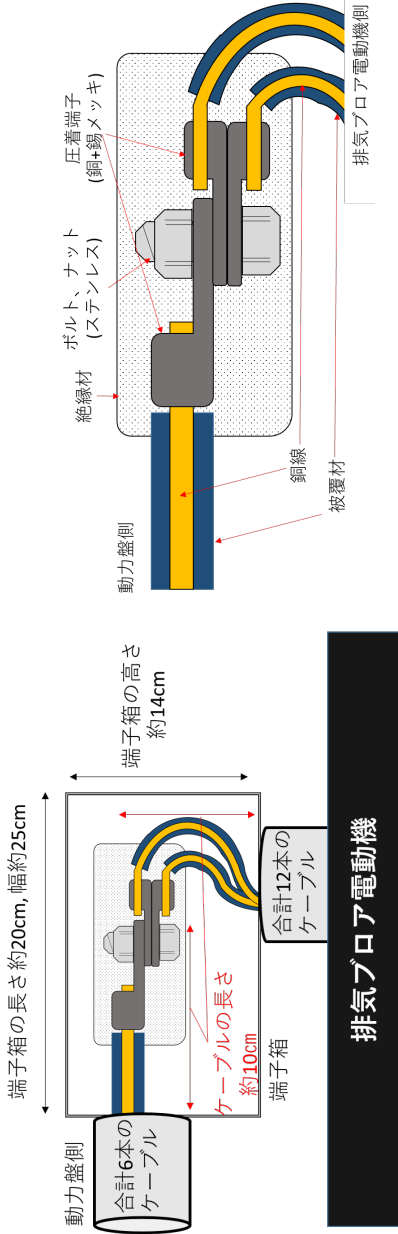
- (左) 排気ブローア電動機運転時の回路 (右) 端子箱のケーブルの断線状況
- 断線したケーブルに接続している排気ブローア電動機の内部の電気回路のV相が導通していない。
- 端子箱の排気ブローア電動機側のケーブルが2本断線し、断線部付近の絶縁材が溶融していた。

- 図2 端子箱の内部の構造 (左) 端子箱の構造図 (右) ケーブルの接続状況
- 動力盤から三相200Vで給電されており、動力盤側からは6本のケーブルが出て、排気ブローア電動機側からは12本のケーブルが出て端子箱内で接続されている。
 - 動力側のケーブル1本と、排気ブローア電動機側のケーブルの2本を、ケーブルの先端に取付けた圧着端子 (銅+錫メッキ) をボルト、ナット (ステンレス) で固定されている構造にある。
 - 一般的な構造、施工である (特殊な構造や部品が用いられていないこと)。

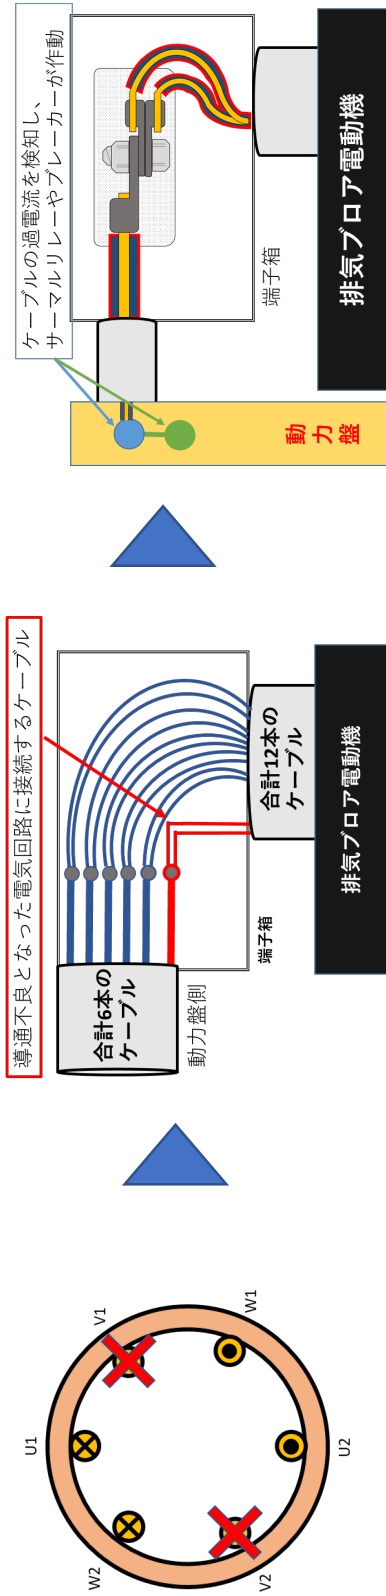
ケース1：排気ブローア電動機の電気回路が故障したことによる火災発生

図4 排気ブローア電動機の故障発生
● 運転時の回路（デルタ回路）のV1とV2の回路が故障し、導通不良になる。

図5 欠相運転による過電流と発熱の発生
● 欠相運転となった瞬間に給電バランスが崩れ、故障した回路に接続するケーブルの全体に過電流が生じる。

図9 ケーブルの断線と排気ブローア電動機の回路の故障
● 半断線及び発熱によりケーブルの耐久性が低下し、被覆材の溶融を経て、断線に至る。
● 断線した瞬間に火花が散り、火災が発生する。
● 断線した瞬間に、ケーブル全体に排気ブローア電動機に過電流が流れるため、その影響により回路が故障する。
