事故・故障等発生報告書

| 件 名 | 再処理廃止措置技術開発センター内管理事務棟における<br>蛍光灯安定器付近からの火花・発煙について（第 2 報） |

再処理廃止措置技術開発センター内管理事務棟における  
蛍光灯器具の安定器付近からの火花・発煙について（第 2 報）

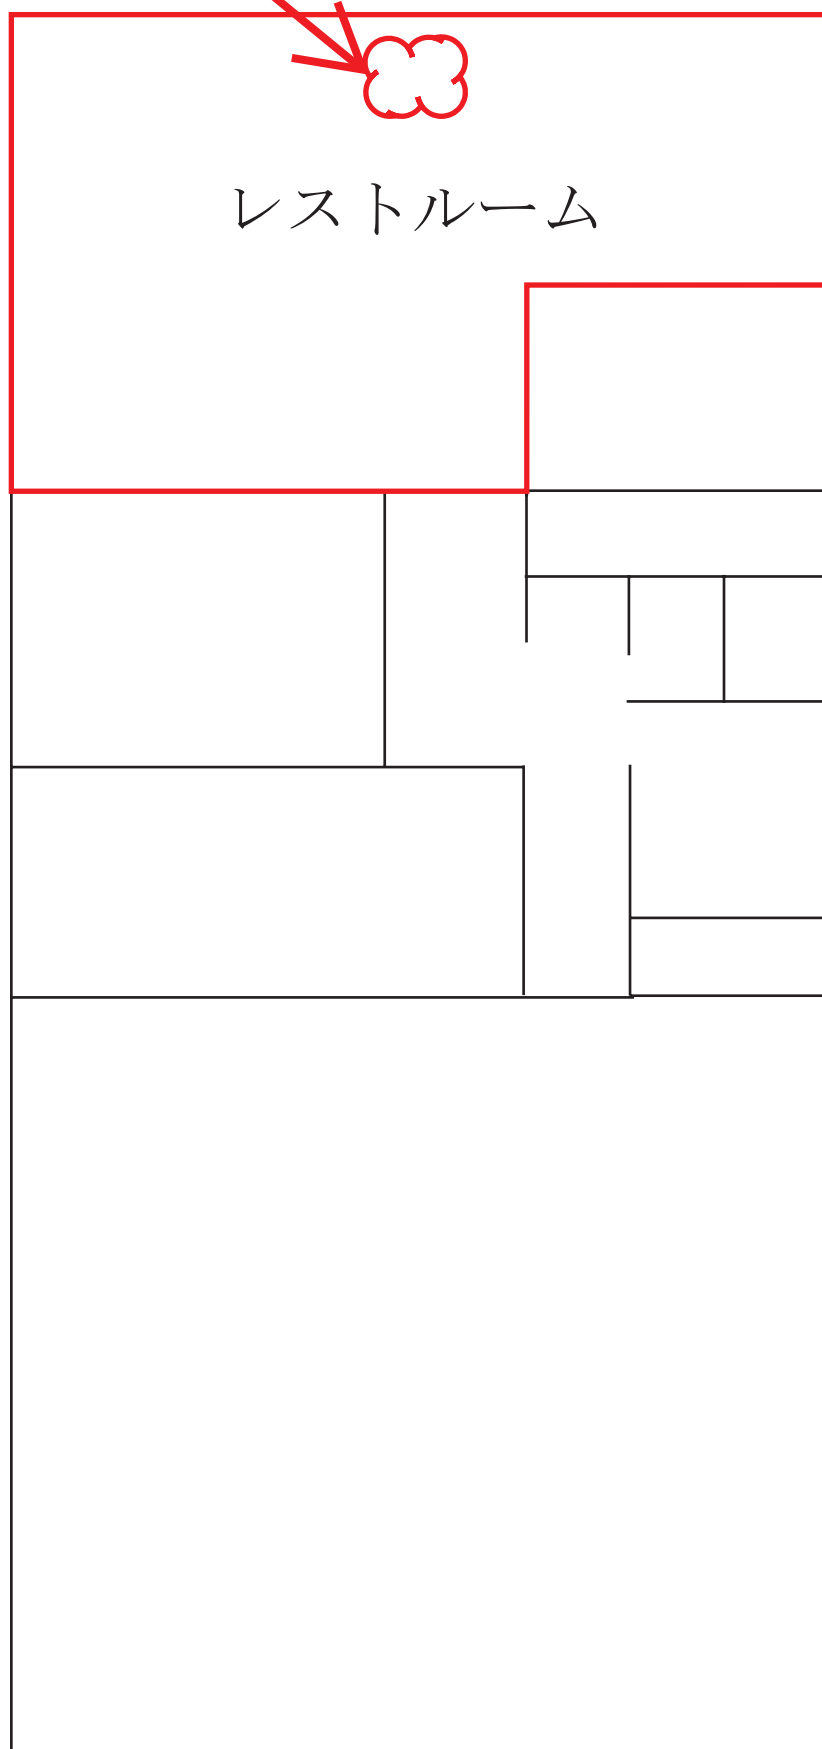
管理事務棟 2階平面図

火花・発煙場所

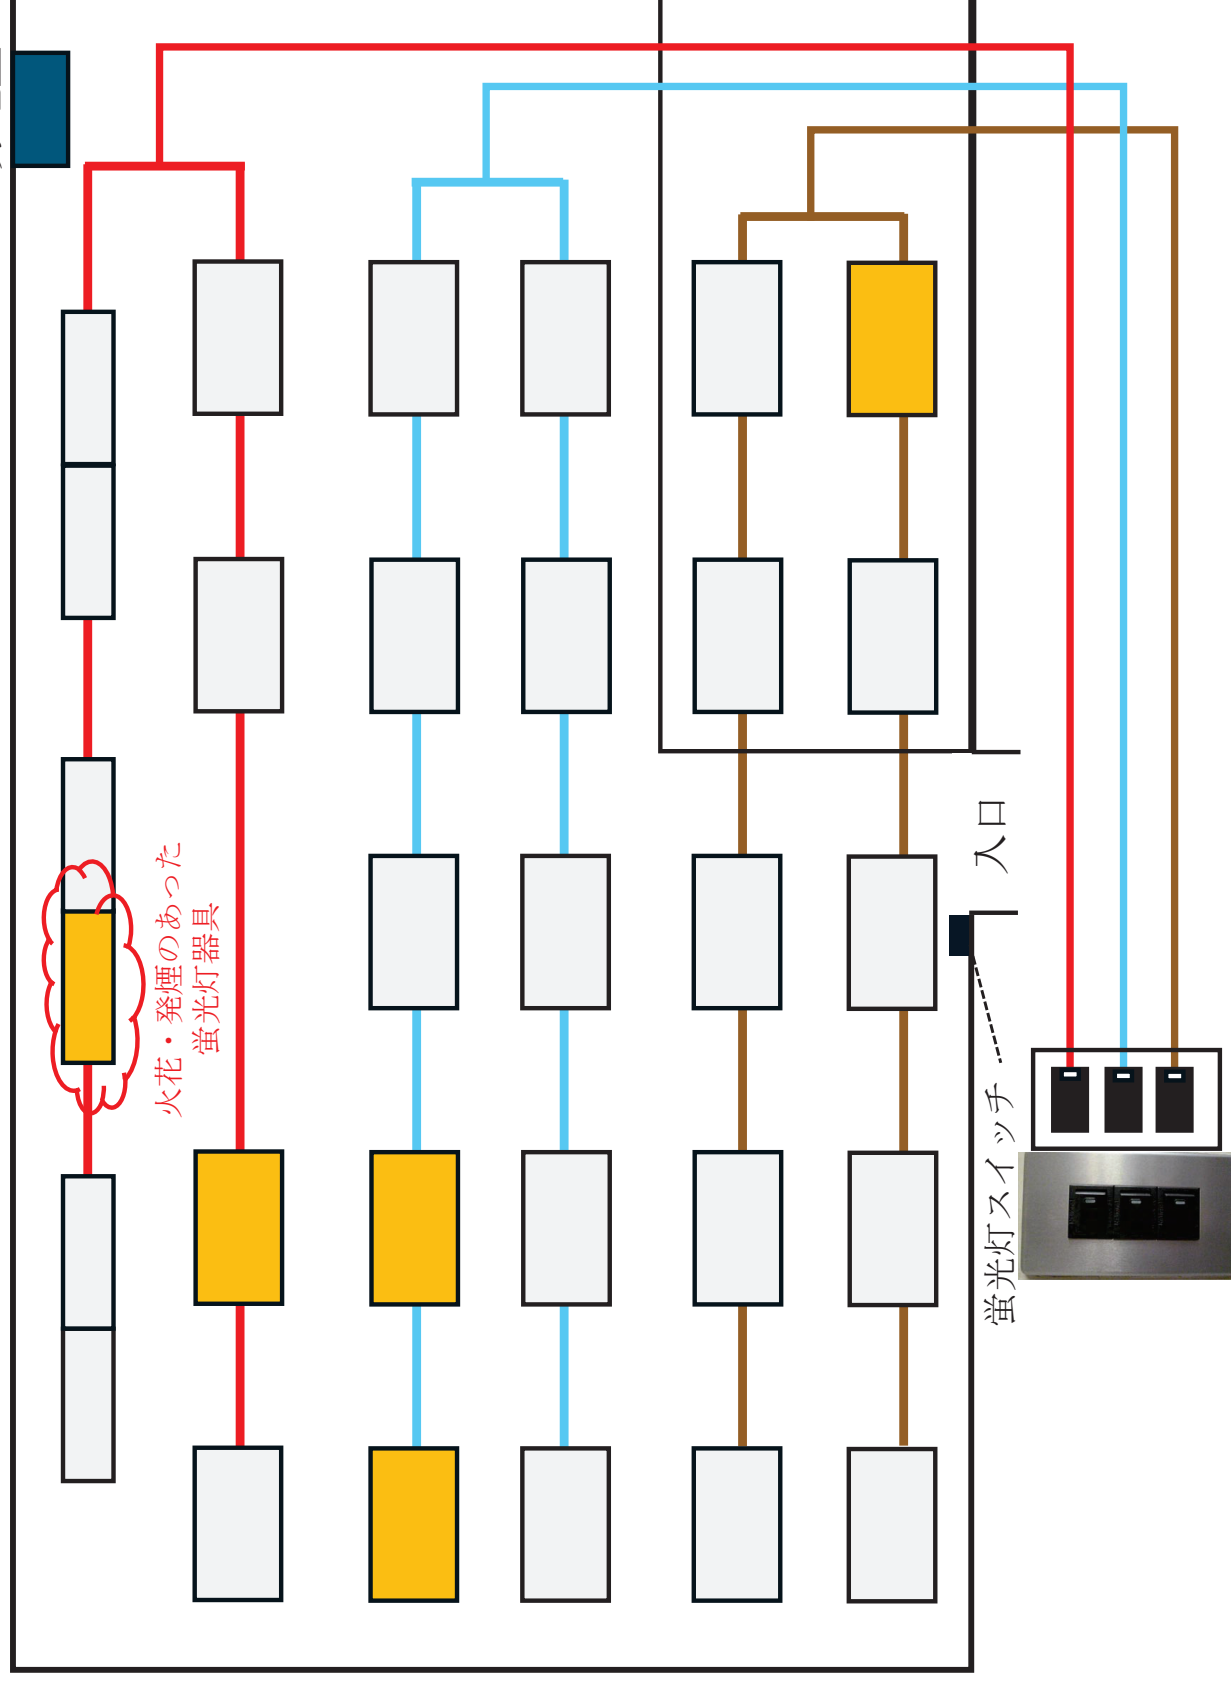
## レストルーム（休憩室）内蛍光灯器具の設置状況

：蛍光管が取り付けられていない蛍光灯器具

※火花・発煙が発生した蛍光灯器具を含むレストルーム内の全ての照明の使用を禁止

（1）月例点検等での劣化兆候の発見が困難な、蛍光管を取り外した状態での使用（間引き照明）をしていた 174 箇所について、蛍光管を取り付けて間引き状態を解消するか、蛍光灯器具の使用禁止とした（令和 6 年 6 月 18 日～21 日）。また、使用禁止とした器具については、その後安定器の離線処置を行った（令和 6 年 7 月 25 日完了）。

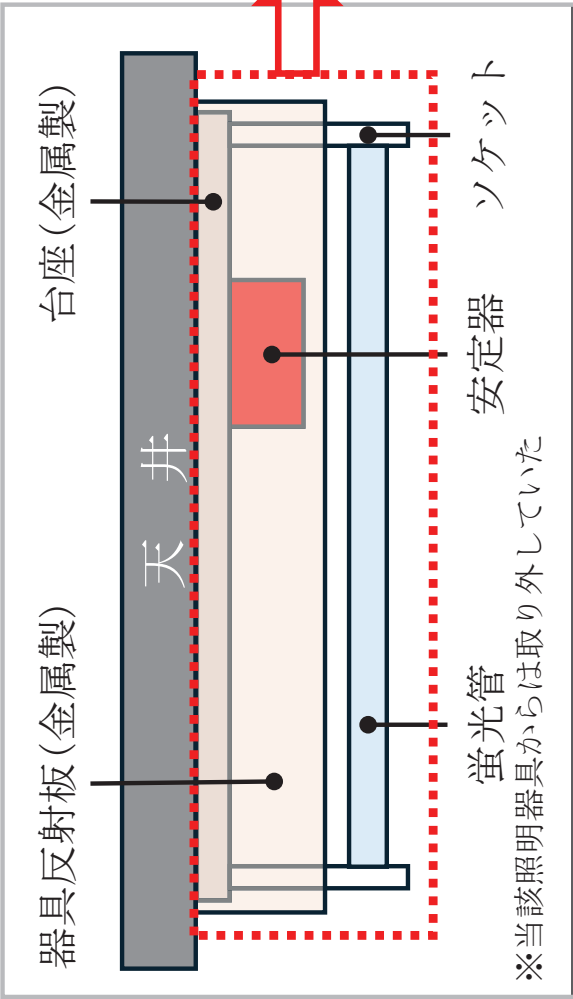
当該蛍光灯器具の損傷状況

また、当該蛍光灯器具に設置されていた安定器を分解し、内部部品である巻線の炭化、安定器内に充填されている絶縁体（コンパウンド樹脂）の劣化及びリード線被覆の溶融による銅線の露出を確認した。

3. 1 の原因調査の結果を受け、製造メーカから、本事象は当該蛍光灯器具の安定器内巻線の経年劣化により、レヤーショート（層間短絡）が発生し、当該安定器の焼損に至ったことが原因と判断された（令和 6 年 7 月 25 日）。

- ・当該蛍光灯器具の安定器内巻線の経年劣化により絶縁被膜（絶縁体）が破壊され、巻線の絶縁抵抗が低下。
- ・巻線の絶縁抵抗が低下したことにより、巻線内に流れる電流が増大し、更に絶縁破壊が進み、巻線間のレヤーショート（層間短絡）が発生。
- ・レヤーショート（層間短絡）による異常発熱により、安定器内のリード線被覆が溶融し、リード線の銅線が露出。
- ・露出したリード線の銅線と安定器の金属ケースの電気的な接触により、地絡（火花、熱）が発生し、安定器の焼損及び器具反射板が溶融（開孔）。

安定器の一部が焼損しており、約10 mm、約2 mmの開孔を確認

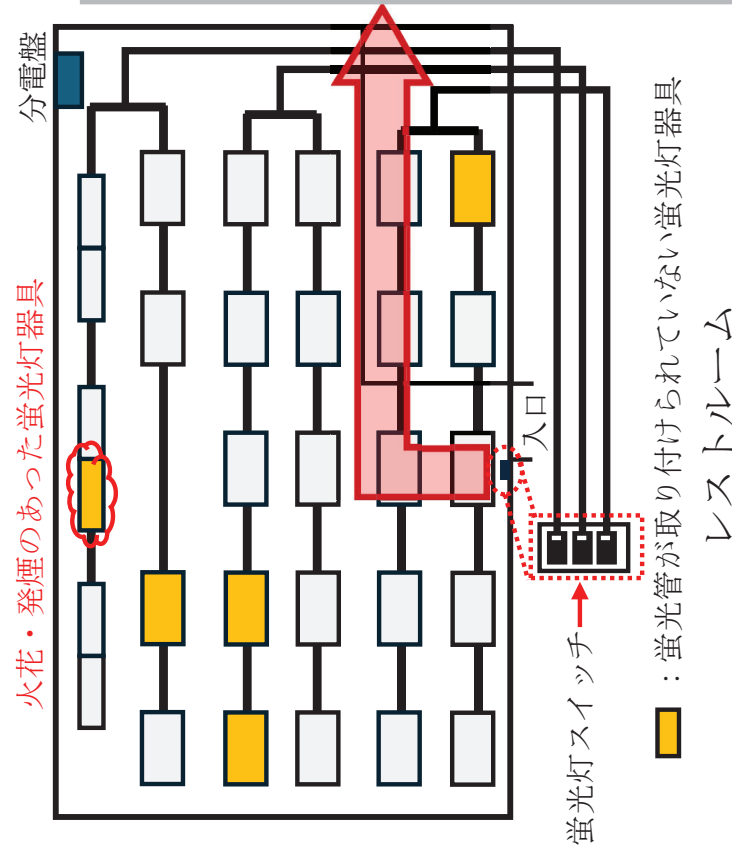
当該蛍光灯器具以外の状況

- 1) 当該蛍光灯器具以外の蛍光灯器具の外観点検を行い、変形や変色等の異常がないことを確認した（令和6年6月17日）。
- 2) 電気盤の端子部での蛍光灯スイッチの導通試験により、スイッチONで導通、スイッチOFFで導通がないことから、取り付け不良、誤配線及び断線がないことを確認した（令和6年6月18日）。
- 3) 天井板等を取り外し、目視にて電気配線の損傷及び他の電気機器との干渉がないこと及び絶縁抵抗測定にて漏電の可能性がないことを確認した（令和6年6月19日～21日）。

蛍光灯器具本体及び安定器の外観に変形及び変色等の異常はなし

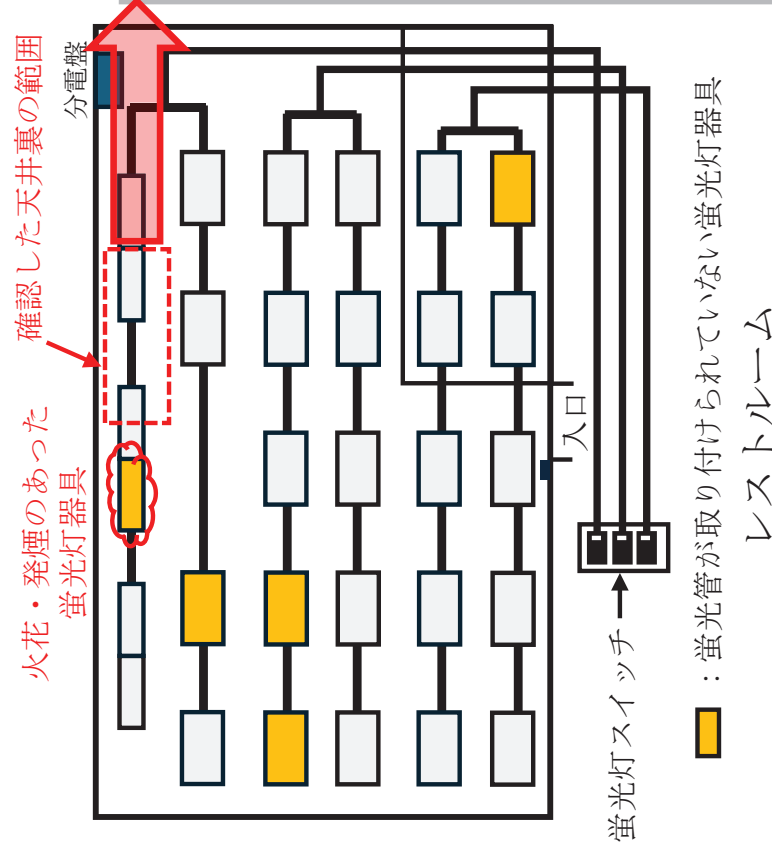
レスルーム（休憩室）内蛍光灯器具の電気配線の状況

絶縁抵抗測定を行った3系統において、すべて絶縁抵抗値の基準値である0.1 MΩ以上であったため、3系統に絶縁不良はなく、漏電が生じていないことを確認した。

絶縁抵抗値測定より絶縁不良がないことを確認

レストルームの天井板を外し、  
天井裏の配線状況について確認

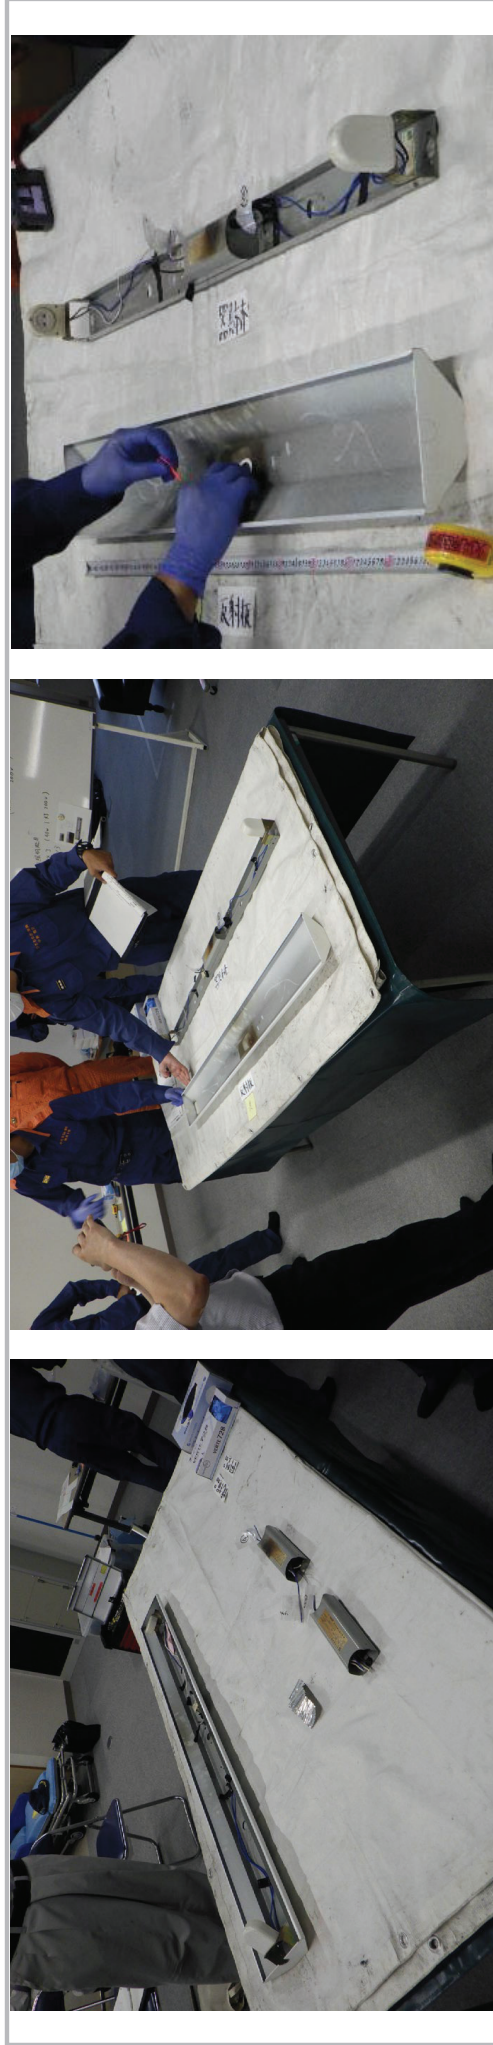
公設消防、製造メーカー及び原子力機構による合同調査の状況

当該安定器は、金属ケース内部が黒く変色、コンパウンド樹脂の変色、劣化（ひび割れ）、リード線被覆の溶融による銅線の露出を確認
