**東海第二発電所 中央制御室火災を踏まえた再発防止対策及び
安全管理の徹底について
(中間とりまとめ)**

東海第二発電所

中央制御室火災を踏まえた再発防止対策及び安全管理の徹底について
(中間とりまとめ)

2025年6月13日
日本原子力発電株式会社

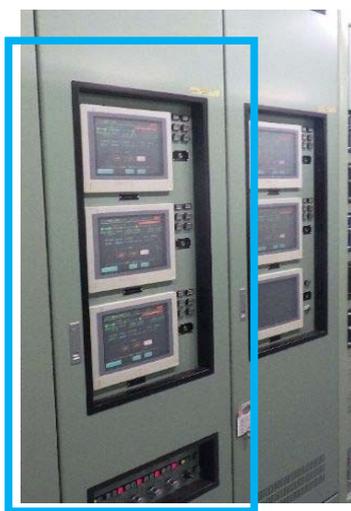
当該制御盤外観

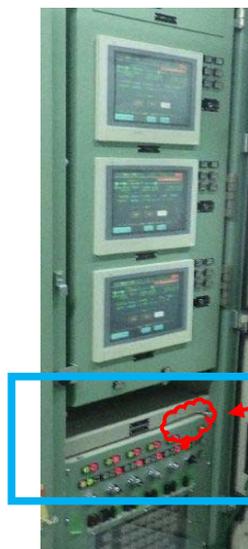
当該制御盤外観（外扉内）

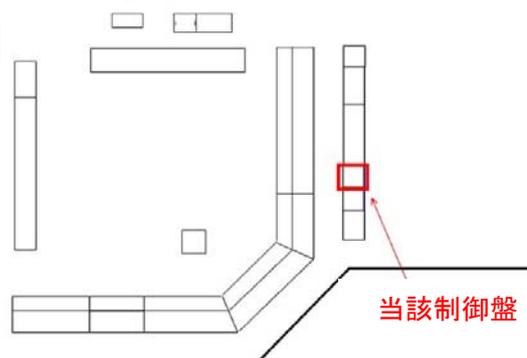
当該制御盤

隙間から炎（こぶし大）及び発煙を確認した箇所

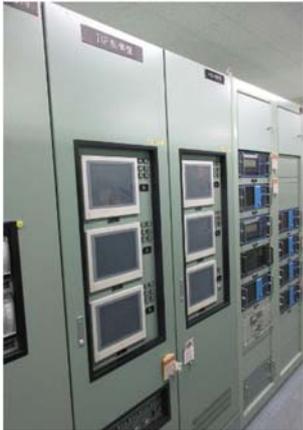
当該制御盤の点検結果	
目 的	事象発生後の当該制御盤の構成機器について確認を行う。
点 検 日	2025年2月4日
点 検 内 容	当該制御盤の構成機器について、目視により確認を行う。
点 検 結 果	<div style="display: flex; justify-content: space-around;"> <div style="text-align: center;">

<p>(当該制御盤外観)</p> </div> <div style="text-align: center;">

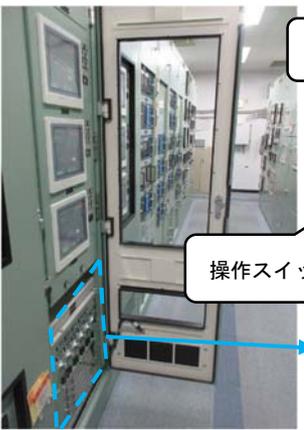
<p>(当該制御盤外観(扉開))</p> </div> <div style="text-align: center;">

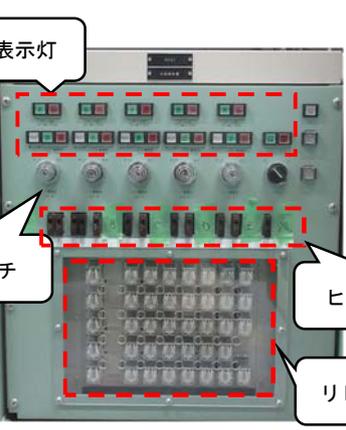
<p>(当該制御盤 (正面扉開))</p> </div> </div> <div style="display: flex; justify-content: space-around; margin-top: 10px;"> <div style="text-align: center;">

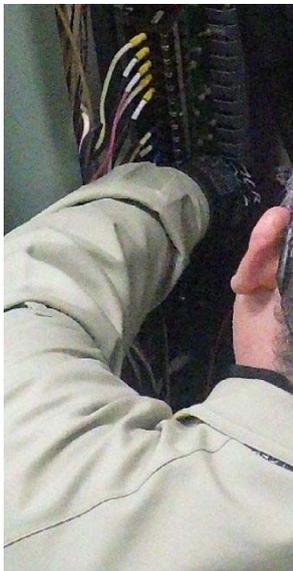
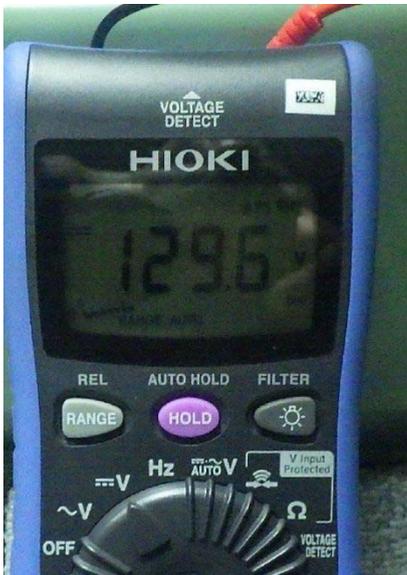
当該制御盤の入力電圧測定記録	
目 的	当該制御盤の一次側電源電圧の測定を行い、過剰な電圧が本事象の要因となるかを確認する。
確 認 日	2025年2月5日
確 認 内 容	当該制御盤の一次側に接続する入力電圧を測定する。
確 認 結 果	<p>当該制御盤の一次側に接続する入力電圧を測定した結果、当該制御盤の電源仕様である直流 125V（+10%， -20%）の範囲内であることを確認した。</p> <div style="display: flex; justify-content: space-around; align-items: center;">

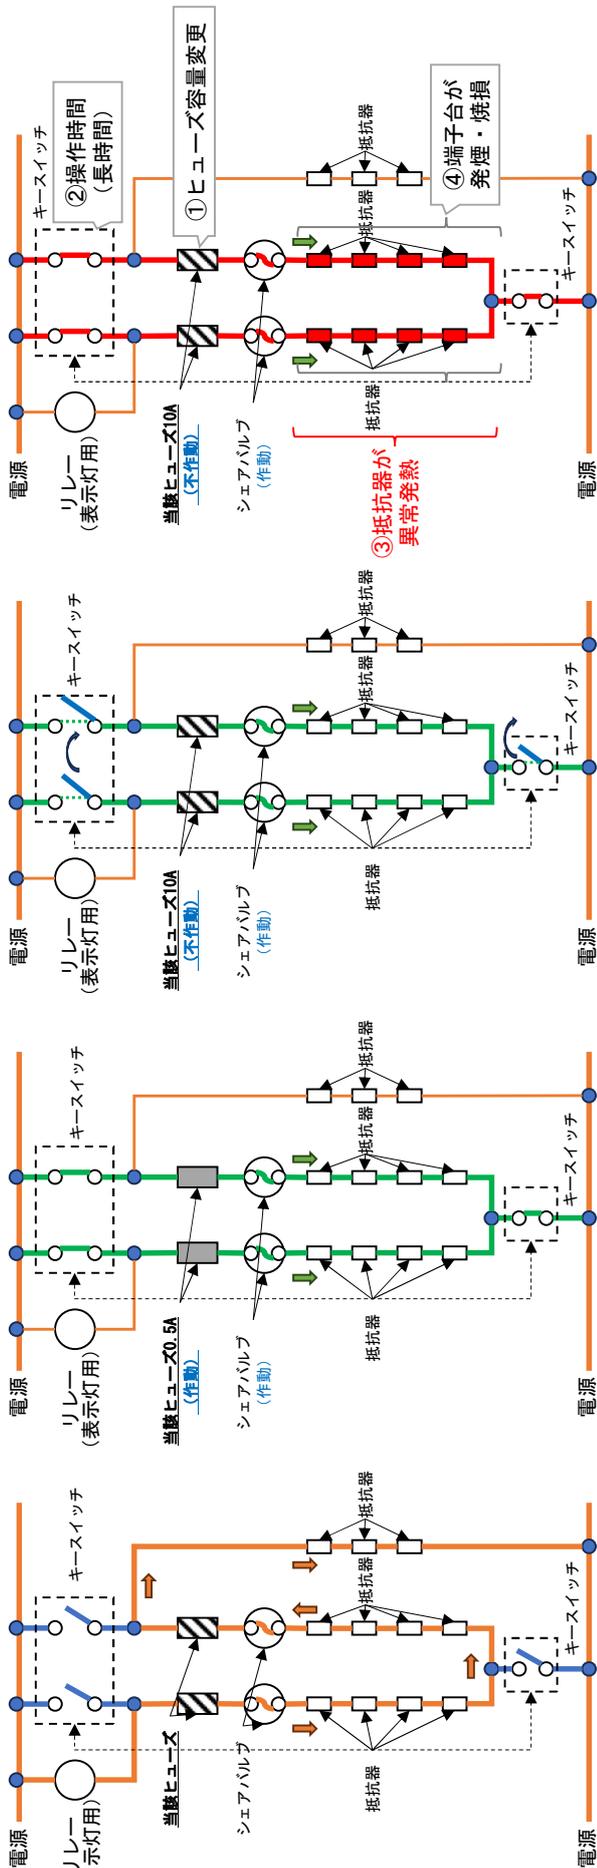
事象発生メカニズム

これに対し、今回のシェアバルブの作動試験では、スローブローヒューズを大容量のヒューズに交換し、シェアバルブのキースイッチを「点火」位置（入状態）に長時間保持した。このため、通電状態が継続し、抵抗器が発熱源となり近傍に設置されている端子台が過熱され焼損に至る可能性があることから、モックアップ装置による再現確認を行った結果、近傍の端子台が過熱され焼損に至ることを確認した。

原因①：ヒューズ容量を変更することで回路が保護されない状態^{※4}となった。

原因②：キースイッチを長時間「点火」位置としたことで、回路への通電状態が継続した。
